Certificat CarAudit™

Mercedes-Benz E 400 T 4Matic 245 kW

/|| 46081 km 📅 11/2017 🚗 245 kW 🔄 Automat
- J Benzină

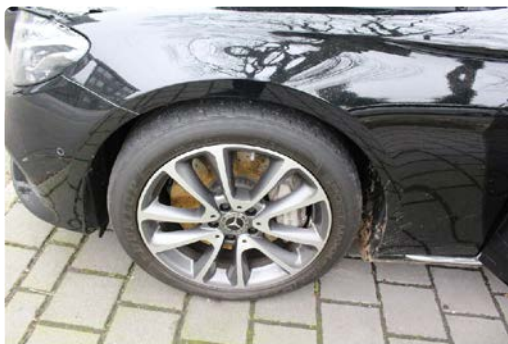
- ORIGINAL_ALUMINIUM
- DAMAGED
- 18
- SUMMER
- 4 mm
- 245 mm
- 40 %

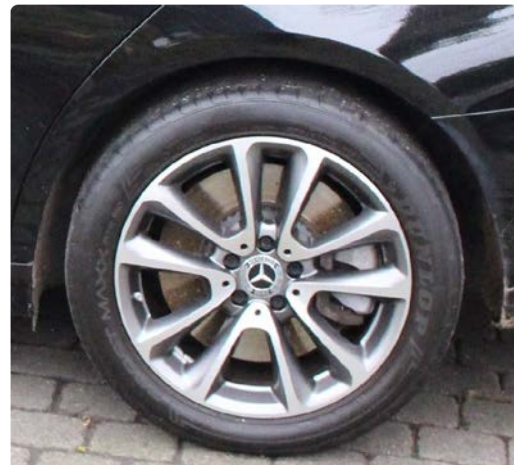
- ORIGINAL_ALUMINIUM
- OK
- 18
- SUMMER
- 4 mm
- 245 mm
- 40 %

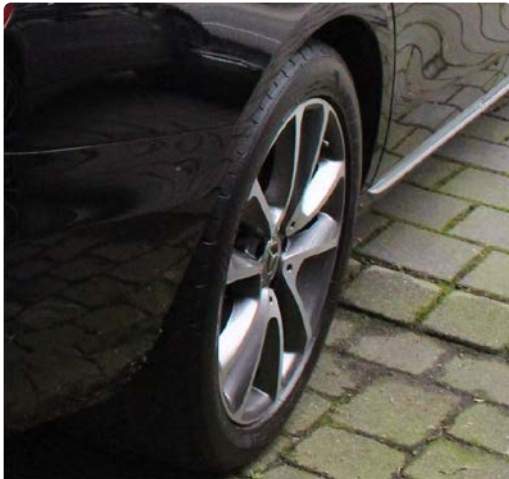
- ORIGINAL_ALUMINIUM
- OK
- 18
- SUMMER
- 4 mm
- 245 mm
- 40 %

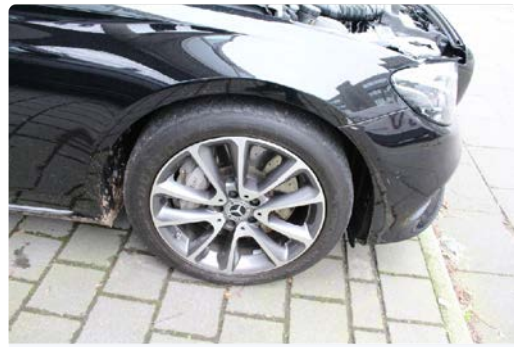
- ORIGINAL_ALUMINIUM
- DAMAGED
- 18
- SUMMER
- 4 mm
- 245 mm
- 40 %
